# Vyhodnocení povodně v září 2024

Předběžná zpráva

Ministerstvo životního prostředí

Český  
hydrometeorologický  
ústav

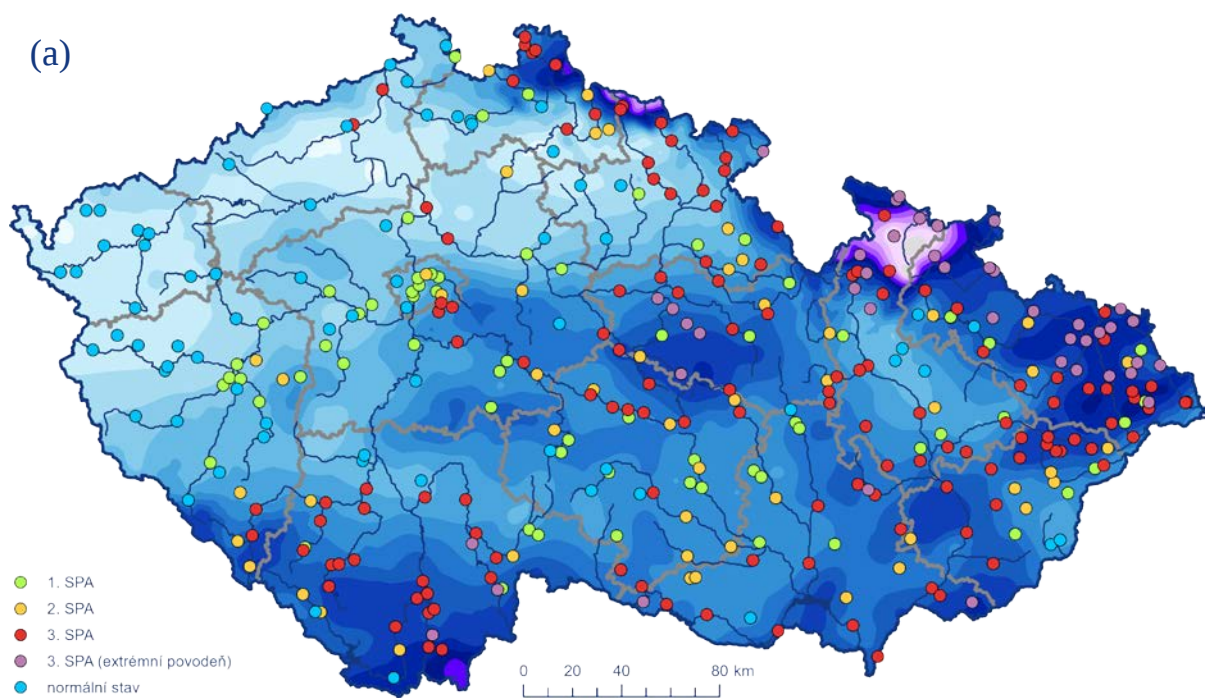
Obr. 2.2.1 Nejvyšší stupně povodňové aktivity dosažené či překročené ve vodoměrných profilech (a) a doba opakování kulminačních průtoků ve vodoměrných profilech (b).

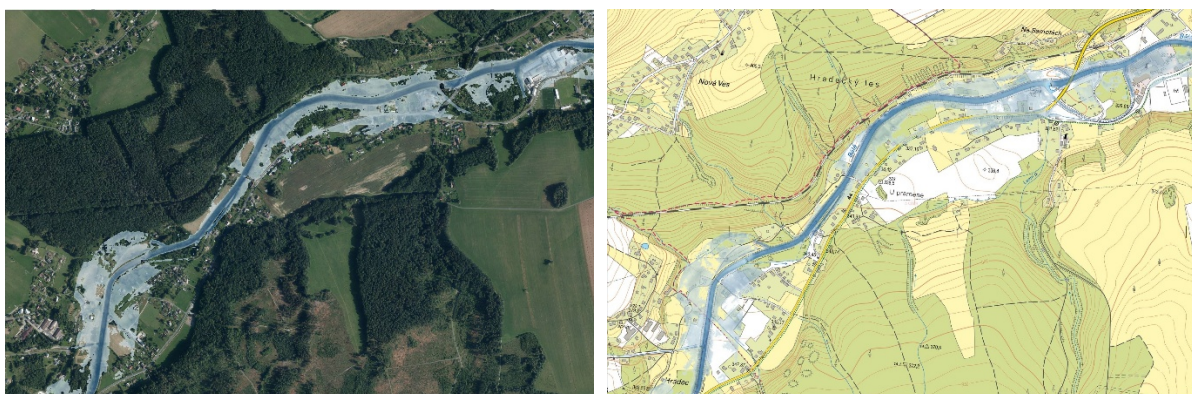
Obr. 2.4.2 Ukázka ze simulace kulminační hladiny a rozlivů povodně pomocí hydrodynamického modelu na Bělé u Mikulovic.

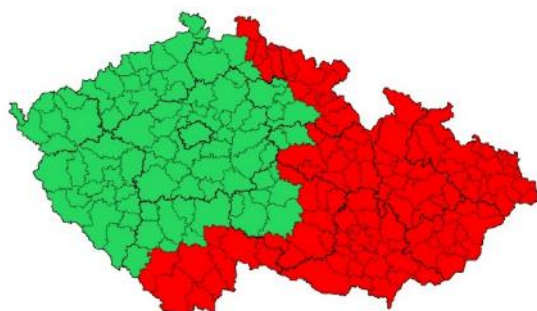
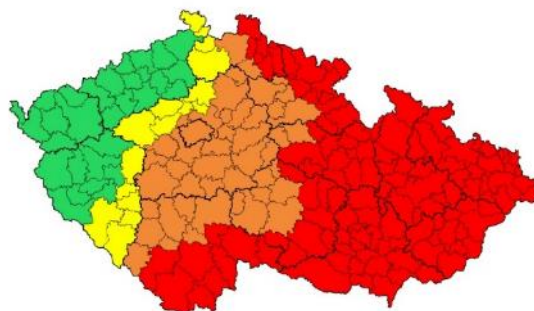
Od půlnoci na čtvrtek

Od pátečního poledne  
do půlnoci na pondělí

Obr. 3.1.2 Výstraha před vydatnými až extrémními srážkami z 11. 9. 2024.

Ve středu 11. 9. dopoledne se vzhledem k očekávanému mimořádnému impaktu přistoupilo k vydání výstražné informace před dešťovými srážkami a povodňovými jevy (obr. 3.1.2). Pro jihovýchodní polovinu ČR a horské a podhorské oblasti na východě a severovýchodě Čech byla vydána výstraha před extrémními srážkami, tedy s nejvyšším stupněm nebezpečí, od půlnoci na čtvrtek 12. 9. do půlnoci na pondělí 16. 9. s očekávanými celkovými úhrny od 150 do 250 mm, v oblasti Jeseníků přes 300 mm. Pro centrální oblasti Čech byla vydána výstraha před velmi vydatným a vydatným deštěm (vysoký a nízký stupeň nebezpečí) od pátku 13. 9. 12:00 do půlnoci na pondělí 16. 9. Bez výstrahy před deštěm byl ponechán Karlovarský kraj, většina Ústeckého kraje a severozápadní polovina Plzeňského kraje.

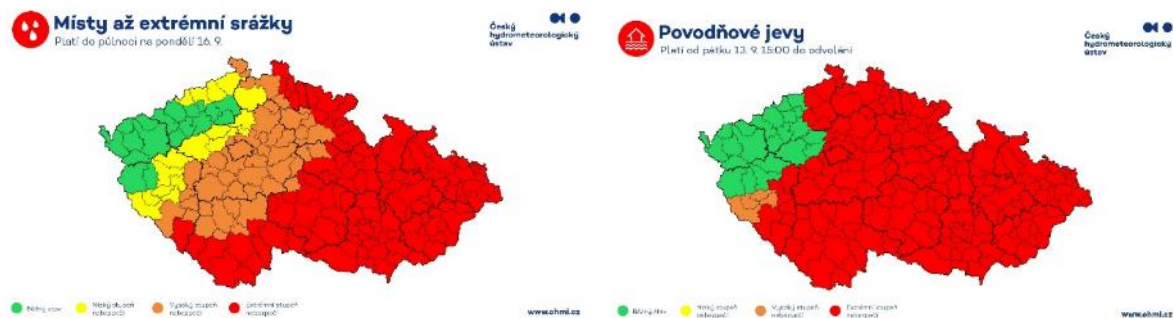
Obr. 3.1.4 Aktualizované výstrahy před dešťovými a povodňovými jevy ze 13. 9. 2024.

V pátek 13. 9. dopoledne byla rozšířena výstraha před deštěm o Krušné hory (nízký stupeň nebezpečí) a upřesněna výstraha před povodňovými jevy, v některých oblastech byla přidána informace o očekávaném extrémním povodňovém ohrožení (více než 50leté vodě) (obr. 3.1.4). Vzhledem k olistění stromů a podmáčené půdě byli odběratelé výstrah i GR HZS ČR upozorněni na výraznější impakt větru (četné polomy a vývraty stromů). V návaznosti na výraznou intenzitu srážek, která začala překračovat 50 mm za 6 a méně hodin, byly od večera vydávány krátkodobé upřesňující výstrahy s pravděpodobností 100 % (pozorovaný jev) před extrémními srážkami a povodňovým ohrožením (dosažení 3. SPA).

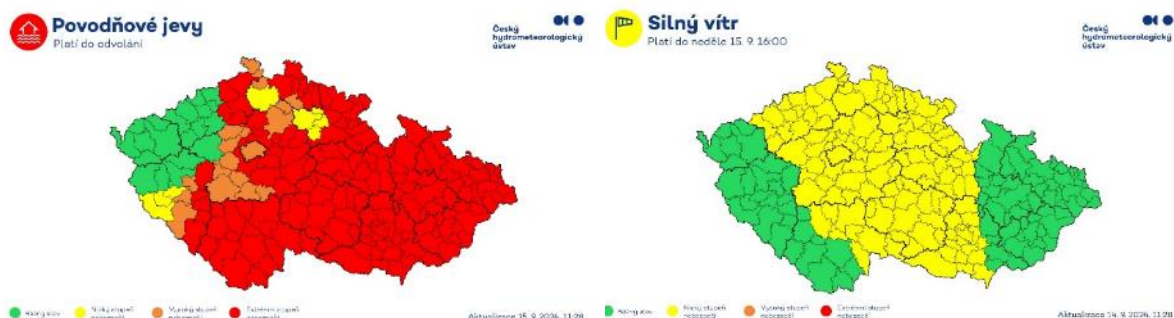
Obr. 3.1.6 Aktualizované výstrahy před povodňovými jevy a větrem z 15. 9. 2024.

Během víkendu (14. a 15. 9.) byly opakovaně vydávány krátkodobější výstrahy před extrémními srážkami s mimořádnou intenzitou v krajích Moravskoslezském, Olomouckém, Zlínském, Královéhradeckém a Libereckém. Hladiny řek stoupaly v nejdeštivějších oblastech nad úroveň 3. SPA a postupně v některých oblastech i nad limit pro 50letou vodu, pro zasažené toky byly vydávány výstrahy s pravděpodobností 100 % před povodňovým ohrožením (3. SPA) a později i extrémním povodňovým ohrožením (50letá voda). Předpovědní výstraha byla v sobotu 14. 9. upřesněna pro povodňové jevy a vítr, beze změny zůstala výstraha před deštěm. V sobotu odpoledne došlo k aktualizaci předpovědní výstrahy, rozšířena byla oblast s očekávaným povodňovým ohrožením a extrémním povodňovým ohrožením. V neděli 15. 9. byla výstraha před deštěm na jihu území prodloužena do půlnoci na úterý (17. 9. 0:00) a v ostatních oblastech do pondělního poledne (16. 9. 12:00) (obr. 3.1.5). V centrálních částech republiky byla prodloužena výstraha před silným větrem (do 15. 9. 16:00), který měl i při nižších rychlostech výrazné dopady, a upřesněna byla i výstraha před povodňovými jevy (obr. 3.1.6).

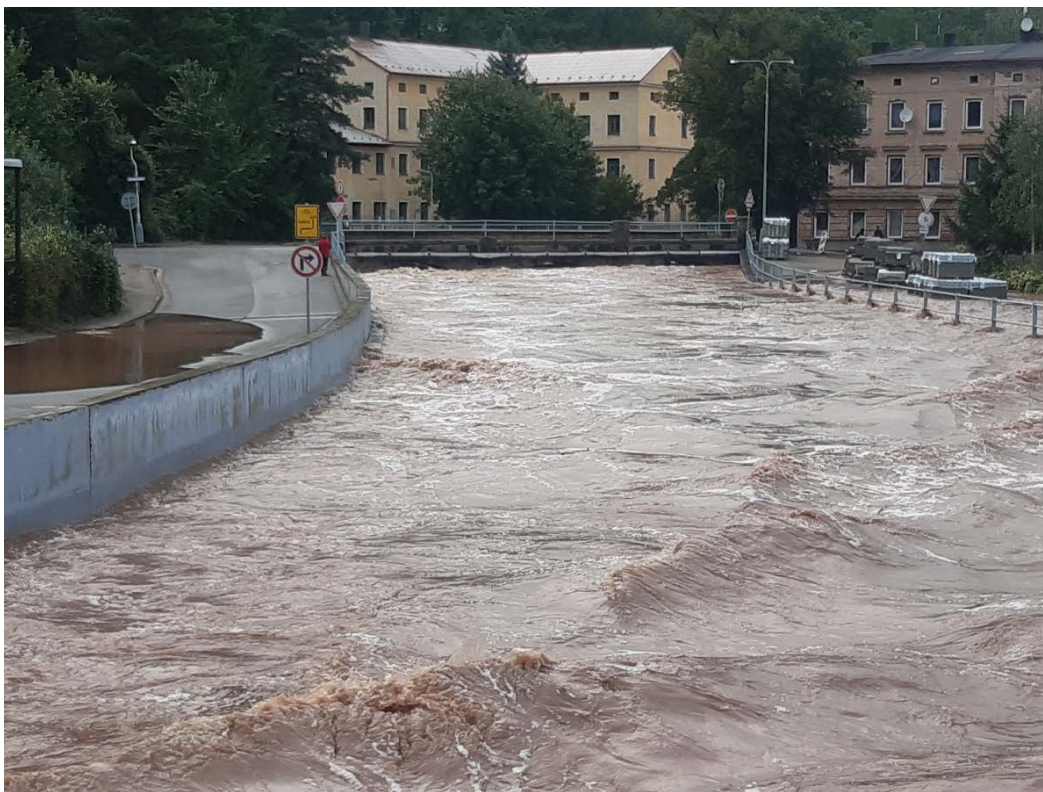
*Obr. 5.1 PPO Broumov na Stěnavě při povodni 15. 9. 2024.*

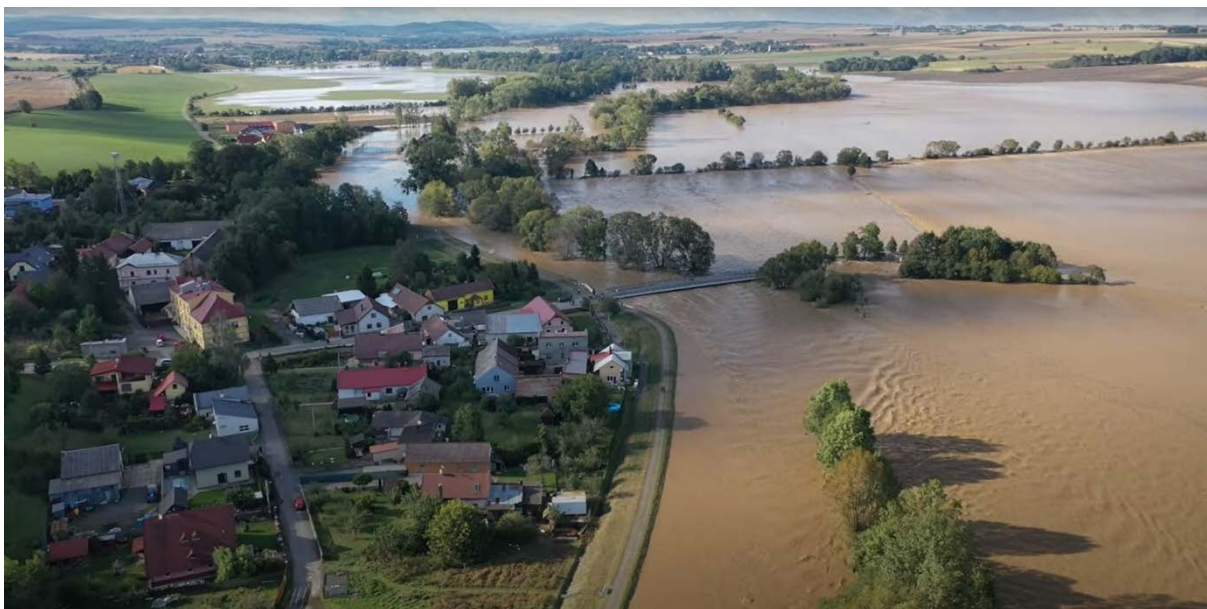
*Obr. 5.2 PPO Holasovice na Opavě během povodně.*

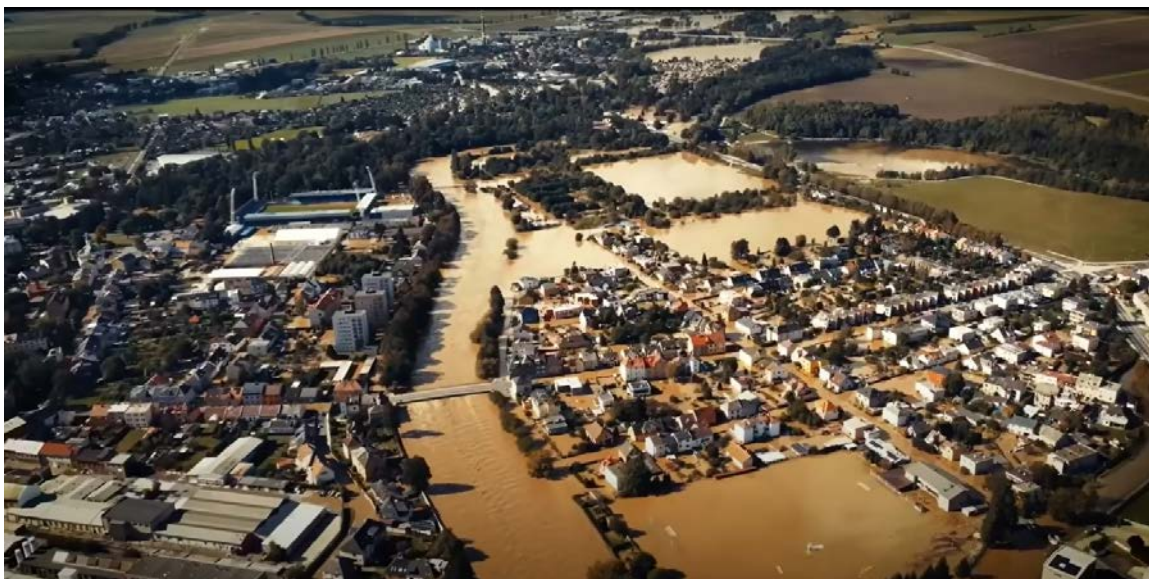
*Obr. 5.3 PPO Opava na Opavě, přeléváná levobřežní hráz během povodně.*

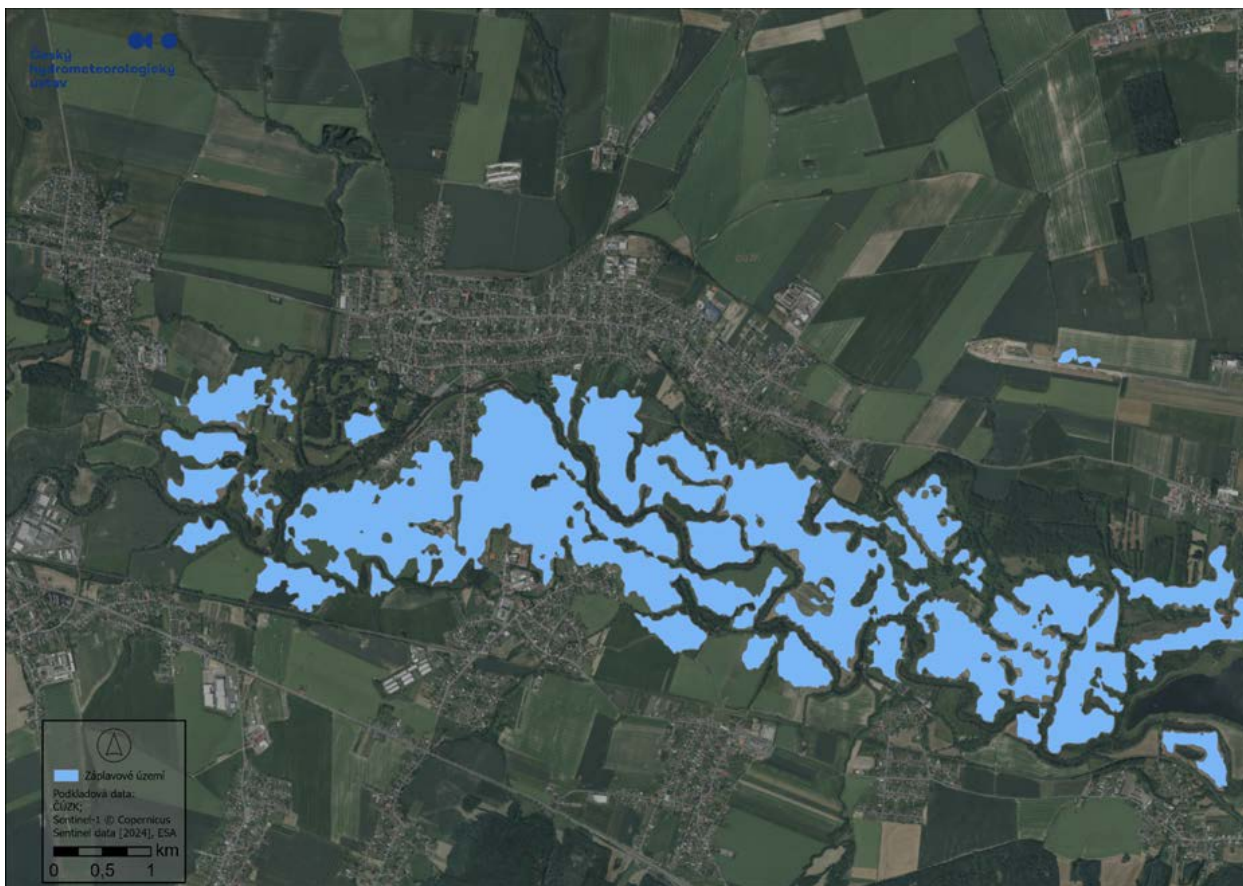
Obr. 9.1.1 Výřez znázorňující záplavová území detekovaná z dat družice Sentinel 1A, pořízených 15. září 2024.

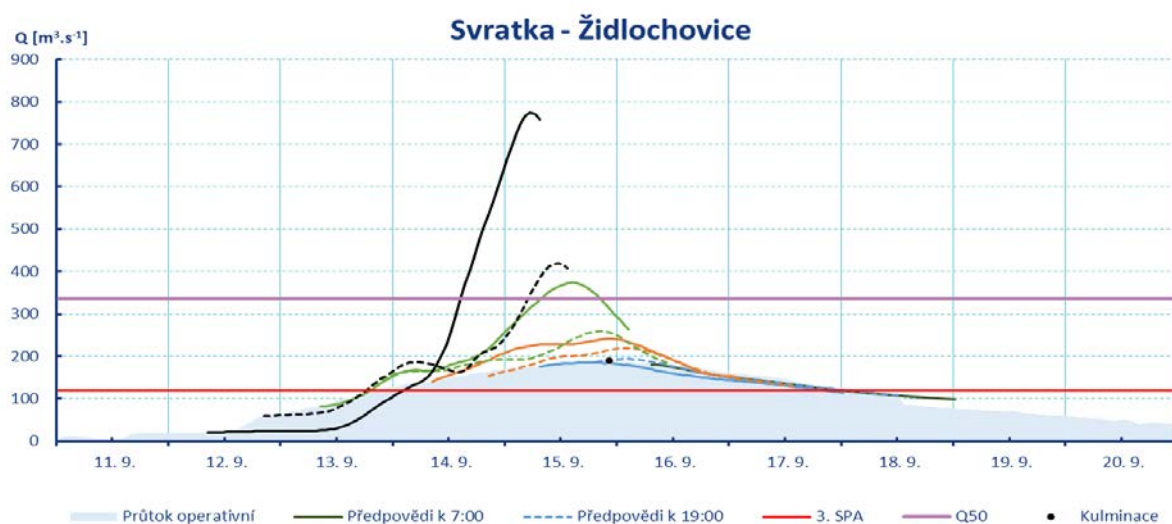
*Hydrologické předpovědi pro profil Židlochovice (Svratka) vycházející z meteorologického modelu ALADIN.*
